Quindici anni fa

L'incidente nella galleria del San Gottardo

di Danilo Mazzarello

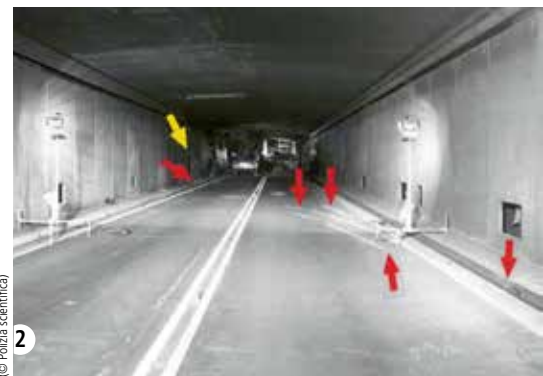
(© Polizia scientifica) 2

- 1 L'immagine scattata da Claudio Grassi.
- 2 Le frecce rosse indicano le tracce lasciate dagli pneumatici dell'autoarticolato proveniente da Airolo. La freccia gialla segnala il punto della parete urtata da Aslan prima della collisione con l'automezzo proveniente da Göschenen.
- 3 L'opera di spegnimento durò ventiquattro ore. Nella foto, a destra, la cabina dell'autoarticolato di Saba. A sinistra, il semirimorchio – quasi intatto – di Aslan.
- 4 I resti combusti di 1099 pneumatici. Nella "zona rossa" la temperatura raggiunse i 1200 gradi centigradi.
- 5 La cabina dell'autoarticolato di Saba.
- 6-7 Gli effetti del cedimento della soletta.
- 8 Foto scattata a circa 300 metri dal luogo dell'incidente. Conducente e passeggera sono sopravvissute.

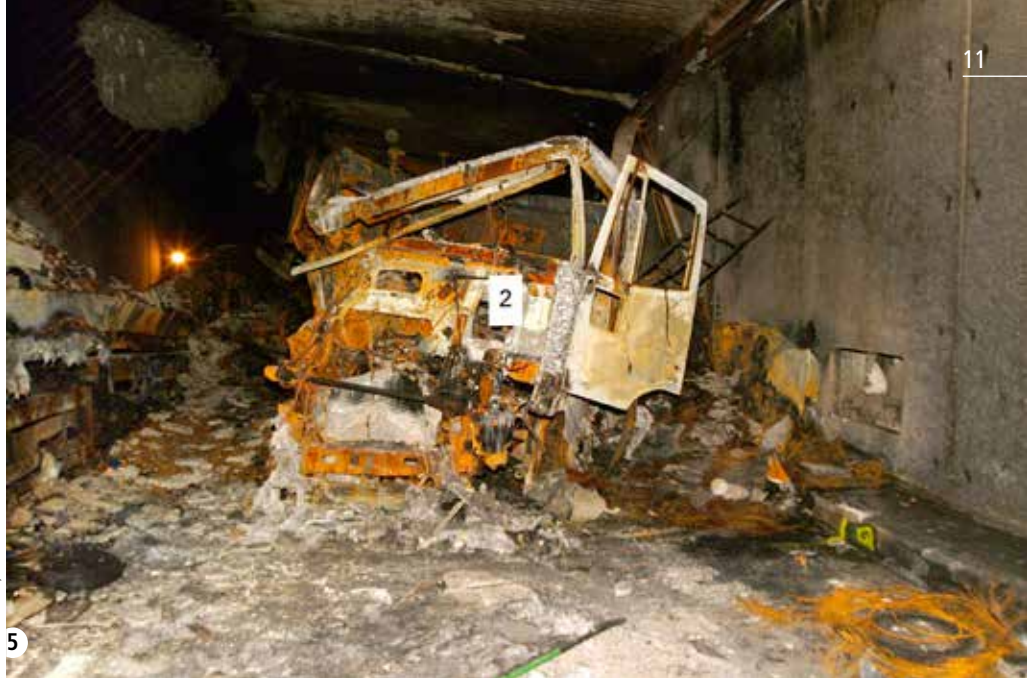
1

Alle 9.53 Claudio Grassi, addetto alla manutenzione del tunnel, entra nella galleria e scatta la foto dell'incendio diventata simbolo della tragedia del San Gottardo. Un minuto dopo il sistema informatico registra l'ultima apertura di un rifugio. Alle 9.55 i pompieri del Centro d'intervento del San Gottardo arrivano sul luogo dell'incidente. Le fiamme raggiungono ormai la soletta intermedia del tunnel. Alle 10.18, in quel punto, cede la volta della galleria. Tre ore dopo i pompieri urani trovano le prime sei vittime. Il bilancio totale sarà di undici morti (dieci uomini e una donna), otto feriti ospedalizzati, tredici persone soccorse sul posto, tredici automezzi pesanti e dieci veicoli leggeri distrutti o danneggiati.
